特記仕様書

本特記仕様書は「町道下江川今井田線 1 号橋橋梁補修設計業務」に適用する。なお、本業務の実施にあたっては「土木設計業務等共通仕様書」（和歌山県県土整備部 令和 4 年 7 月）に準拠する。

定期点検記録様式（その１） 橋梁の諸元と総合検査結果

ブリガナ 橋梁名	シエカワマイダ [※] センイチノ [※] キョウ 下江川今井田線1号橋		路線名	町道下江川今井田線		管理者	和歌山県	橋梁コード	109
所在地	自	和歌山県日高郡日高川町江川	距離標	自	—		日高川町	調書更新年月日	2023年2月12日
	至	和歌山県日高郡日高川町江川		至	—		建設課	最新点検年月日	2022年11月18日

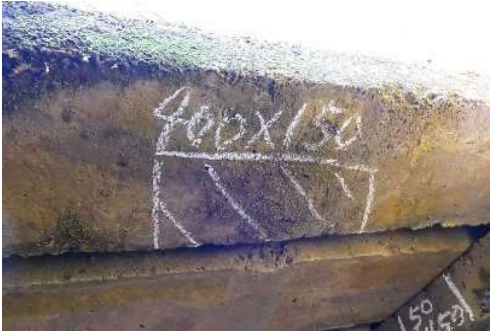
主桁01
うき:e→C2
写真1

損 傷 写 真	写真番号	1		径間番号	1		写真番号	2		径間番号	1		写真番号	3		径間番号	1		
	部材名	主桁		要素番号	01		部材名	主桁		要素番号	02		部材名	主桁		要素番号	04		
	損傷の種類	うき		損傷程度	e		損傷の種類	うき		損傷程度	e		損傷の種類	うき		損傷程度	e

e					e									
					メモ					メモ									
					前回点検から、大きな進展なし。 400×150 (mm) 対策区分:C2 健全度:Ⅲ					前回点検から、大きな進展なし。 600×150 (mm) 対策区分:C2 健全度:Ⅲ					前回点検から、大きな進展なし。 300×150 (mm) 対策区分:C2 健全度:Ⅲ				
	写真番号	4		径間番号	1		写真番号	5		径間番号	1		写真番号	6		径間番号	1		
	部材名	主桁		要素番号	05		部材名	主桁		要素番号	06		部材名	主桁		要素番号	07		
	損傷の種類	うき		損傷程度	e		損傷の種類	剥離・鉄筋露出		損傷程度	d		損傷の種類	剥離・鉄筋露出		損傷程度	d

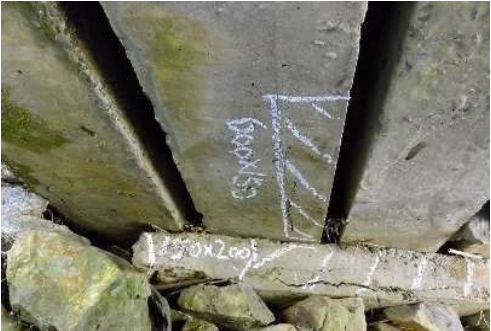
主桁02
うき:e→C2
写真2

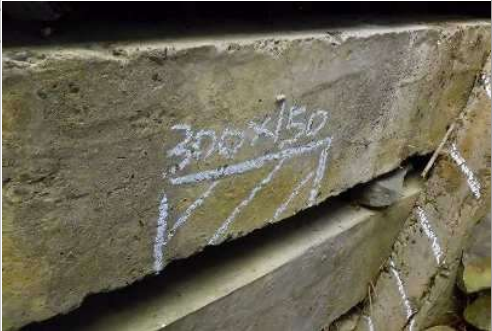
主桁04
うき:e→C2
写真3

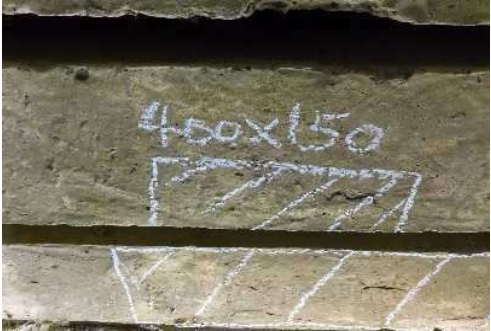
主桁05
うき:e→C2
写真4

e					d										
				メモ					メモ										
				前回点検から、大きな進展なし。 400×150 (mm) 対策区分:C2 健全度:Ⅲ					鉄筋露出 300×1100 (mm) 対策区分:C2 健全度:Ⅲ					鉄筋露出 500×150 (mm) 対策区分:C2 健全度:Ⅲ

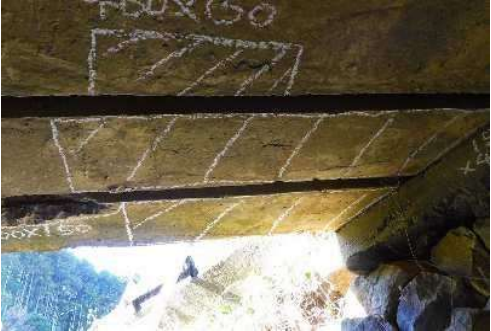
主桁06
剥離・鉄筋露出:d→C2
写真5

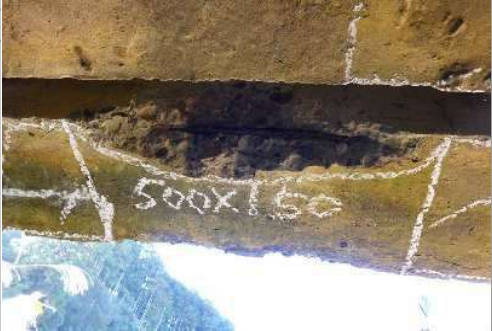
主桁07
剥離・鉄筋露出:d→C2
写真6, 7

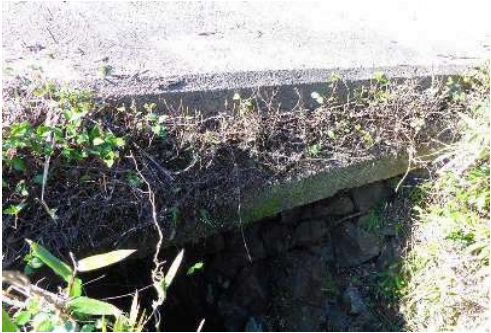
舗装01
その他(空洞):e→C1
写真19

定期点検記録様式（その7） 損傷写真					径間番号		1		起点側		緯度 33° 53' 14"		終点側		緯度 —		橋梁ID		33. 88722, 135. 21528					
フリガナ 橋梁名		シモエカワイマイダセンイゴウキョウ 下江川今井田線1号橋					路線名		町道下江川今井田線		管理者		和歌山県				橋梁コード		109					
カメラの 性能		機種					画素数					明るさ						判読レベル(mm)						
損 傷 写 真	写真番号		19		径間番号		1		写真番号		20		径間番号		1		写真番号		21		径間番号		1	
	部材名		舗装		要素番号		01		部材名		舗装		要素番号		01		部材名		舗装		要素番号		01	
	損傷の種類		その他		損傷程度		e		損傷の種類		その他		損傷程度		e		損傷の種類		その他		損傷程度		e

前回損傷程度							
					a						a													
					メモ						メモ													
					新規損傷						新規損傷													
					空洞						空洞						前写真の近接							
					対策区分:C1 健全度: II						対策区分:C1 健全度: II													
	写真番号		22		径間番号		1		写真番号				径間番号				写真番号				径間番号			
部材名		舗装		要素番号		01		部材名				要素番号				部材名				要素番号				
損傷の種類		その他		損傷程度		e		損傷の種類				損傷程度				損傷の種類				損傷程度

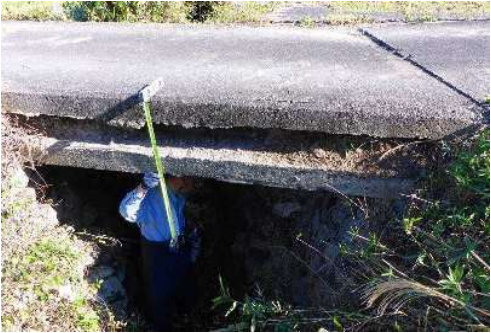
舗装01
その他(空洞):e→C1
写真20~22
