特記仕様書

本特記仕様書は「町道下江川今井田線 1 号橋橋梁補修設計業務」に適用する。なお、本業務の実施にあたっては「土木設計業務等共通仕様書」（和歌山県県土整備部 令和 4 年 7 月）に準拠する。

定期点検記録様式（その１） 橋梁の諸元と総合検査結果

ブリガナ 橋梁名	シエカワマイダ [※] センイチノ [※] キョウ 下江川今井田線1号橋		路線名	町道下江川今井田線		管理者	和歌山県	橋梁コード	109
所在地	自	和歌山県日高郡日高川町江川	距離標	自	—		日高川町	調書更新年月日	2023年2月12日
	至	和歌山県日高郡日高川町江川		至	—		建設課	最新点検年月日	2022年11月18日

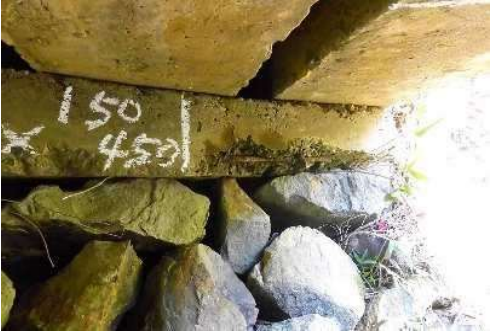
写真番号	10	径間番号	1	写真番号	11	径間番号	1	写真番号	12	径間番号	1
部材名	橋台	要素番号	01	部材名	橋台	要素番号	01	部材名	橋台	要素番号	01	
損傷の種類	剥離・鉄筋露出	損傷程度	c	損傷の種類	剥離・鉄筋露出	損傷程度	d	損傷の種類	剥離・鉄筋露出	損傷程度	d	
			前回損傷程度				前回損傷程度				前回損傷程度	
			c				d				d	
			メモ				メモ				メモ	
			前回点検から、大きな進展なし。 剥離 150×400 (mm) 対策区分:C1 健全度:Ⅱ				前回点検から、大きな進展なし。 鉄筋露出 150×450 (mm) 対策区分:C1 健全度:Ⅱ				前写真の防錆処理後
