川辺西小学校区

見川池・古久保池ハザードマップ

この地図は地震や大雨によって、見川池・古久保池の堤防が破壊し、全ての貯水量が流出した場合に想定される浸水範囲及び浸水時の水深を示しています。この地図では表示されているため池以外が氾濫した場合は想定していません。

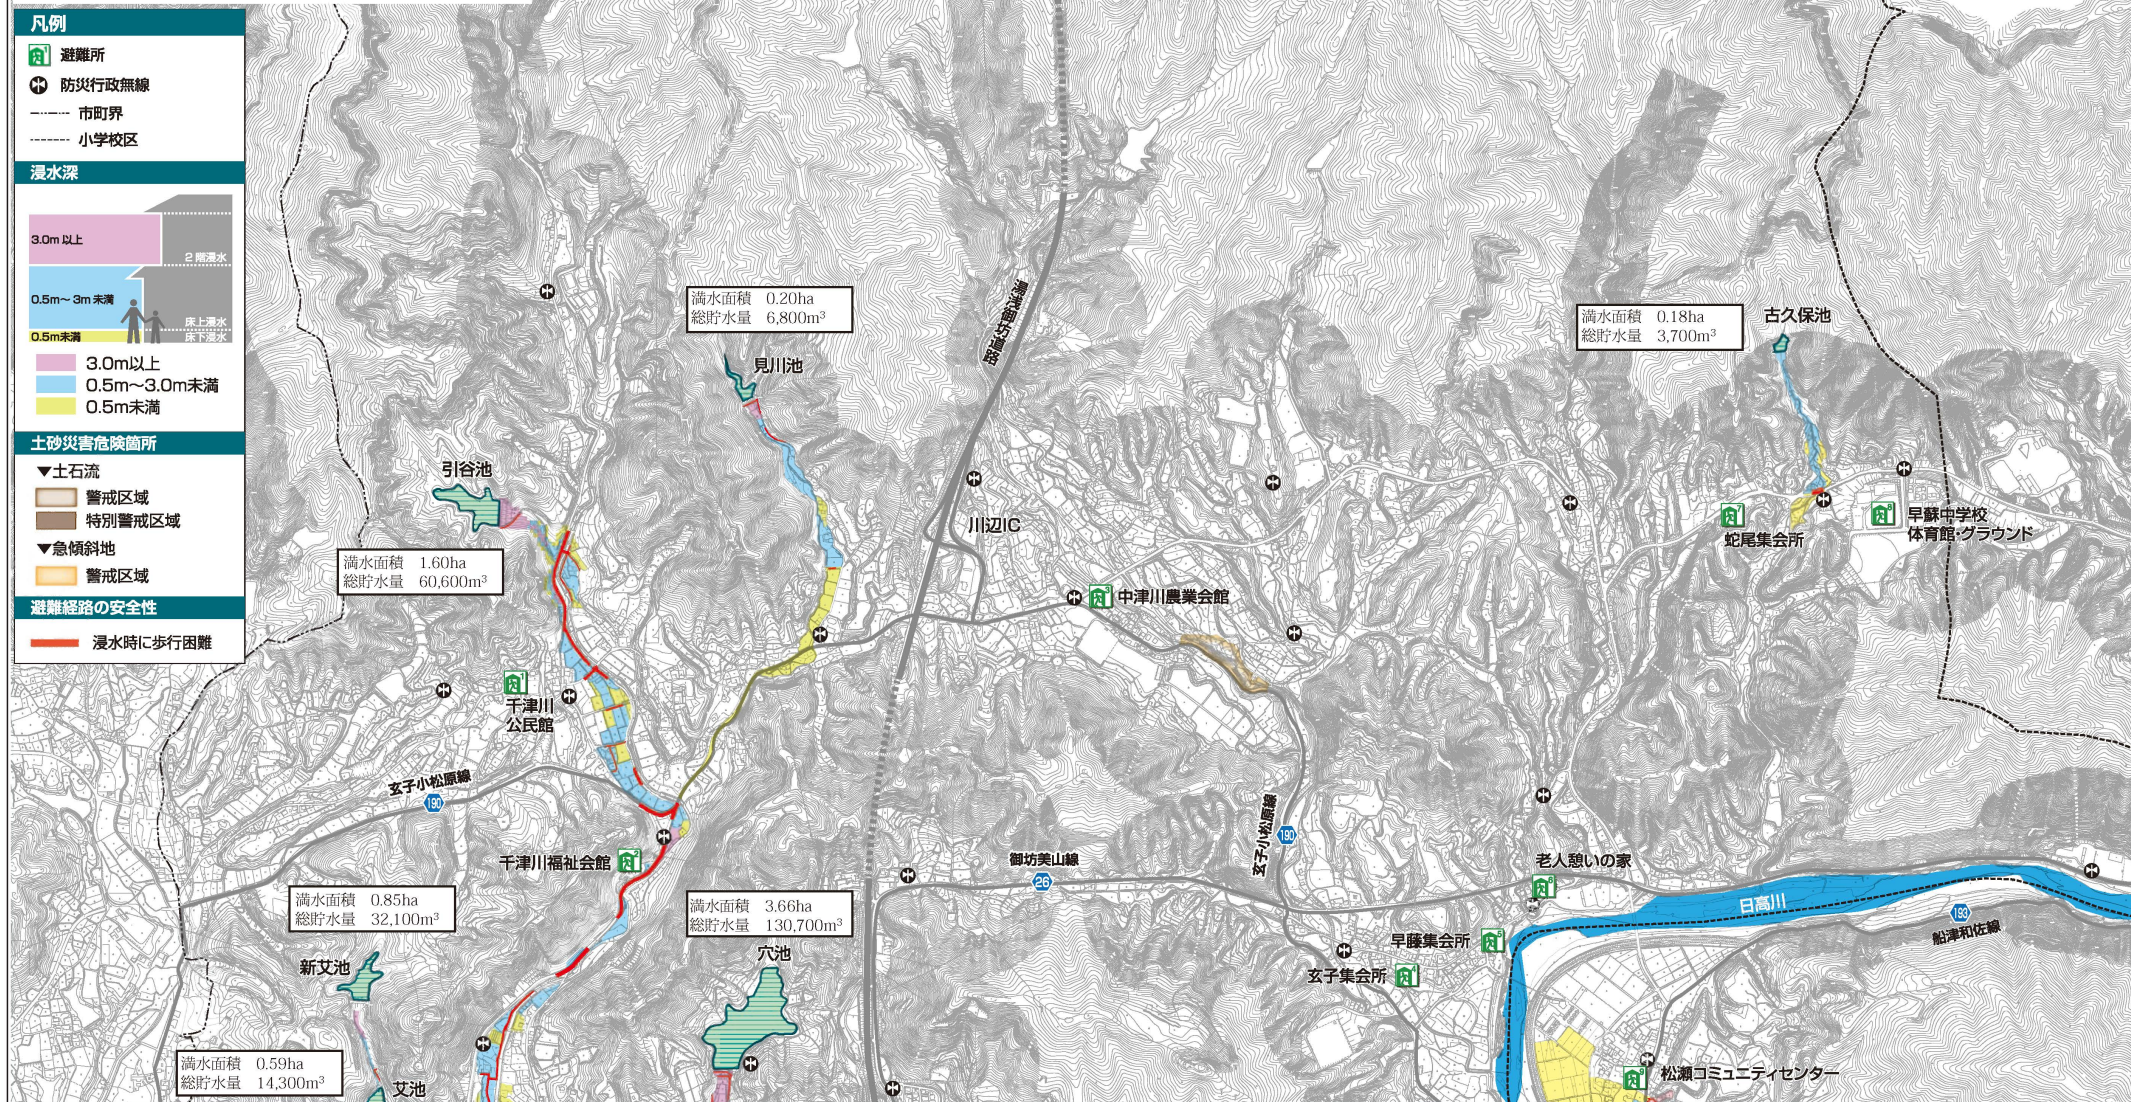
◆このハザードマップは、国土地理院の1/25,000地形図の等高線データを基に作成された標高10mメッシュデータを用いて、はん濫解析シミュレーションを行ったものであるため、実際のはん濫区域とは異なる可能性があります。
